Restauro dell'architettura Per un progetto di qualità

4. Indirizzi di metodo

Fabrizio Oddi, Maria Giovanna Putzu

La Rocca Janula: conservazione della memoria, autenticità della materia e restauro

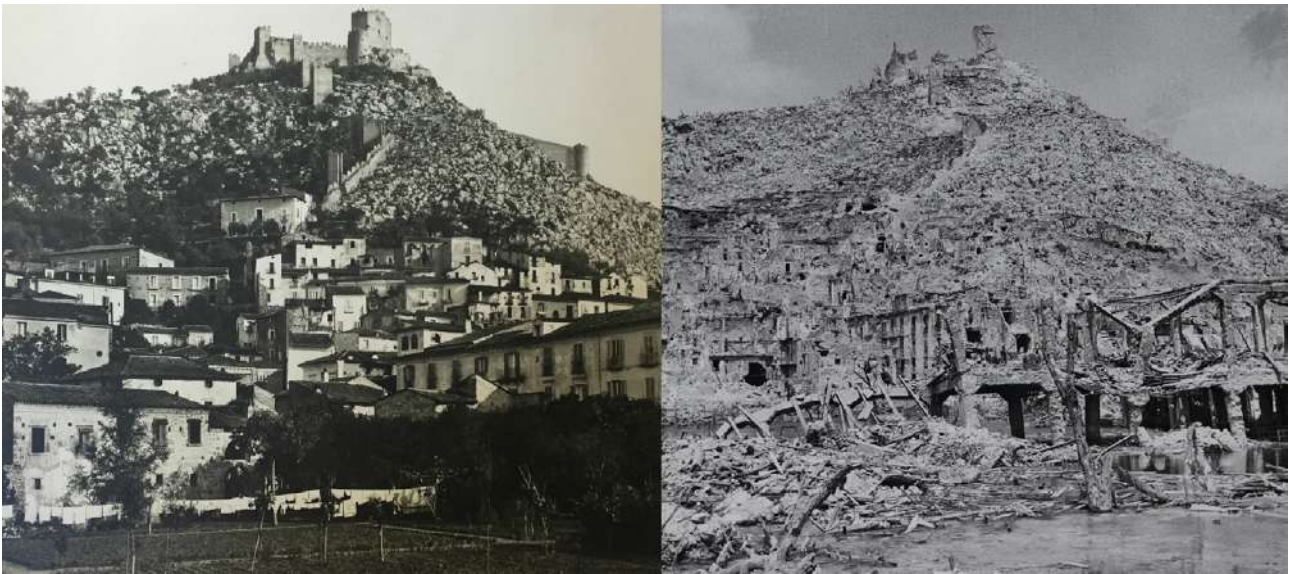
Fig. 1a. Cassino, avanzi della Rocca Janula (Ed. ne Alinari, P. I.ª N.º 11441. 1911.); Fig. 1b. Cassino, Rocca Janula, situazione dopo il bombardamento del 1944 (Museo Nazionale dell'Esercito, Collezione di studi, raccolta fotografie di guerra ufficiali britanniche relative alla 78a Divisione, NAM. 1999-03-88-83).

Fu anzi lo stesso Federico II che nel 1229 provvide alla riedificazione della rocca. Si attuarono così ulteriori potenziamenti e la ricostruzione quasi integrale della torre centrale, come si evince dai segni lapicidi, impressi dalle maestranze federiciane sulle apparecchiature alla base della torre stessa, e da alcuni motivi architettonici tipicamente svevi. Un nuovo muro di fortificazione fu realizzato dall'abate Pirro Tomacelli, nel 1428, il quale vi appose il proprio stemma. La rocca successivamente, dopo sessantanni di occupazione aragonese, passò sotto il dominio spagnolo. Non si registrano poi ulteriori eventi significativi anche perchè, a partire dalla metà del XVI sec., i conflitti non rivestirono più carattere locale e la fortezza perse gradualmente il suo ruolo strategico e militare. Nel XVII sec. l'abate Angelo VI della Noce documenta nei suoi scritti lo stato di degrado e abbandono della rocca Janula. Dal 1742 non figura più nel patrimonio dell'abbazia ma piuttosto incamerata nel catasto onciario del demanio dello stato di Carlo III di Borbone². Essendo stata inclusa, durante il secondo conflitto mondiale (1943-44), nel sistema difensivo tedesco della linea Gustav fu teatro di numerosi scontri per la presa della città e la conquista dell'abbazia³; subì inoltre pesanti bombardamenti da parte degli anglo americani, riportando gravissimi danneggiamenti (*Figg. 1a, 1b*).

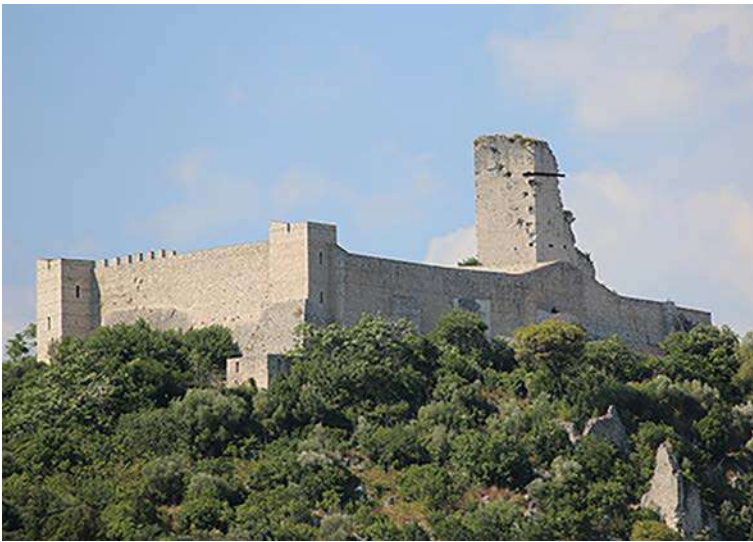
Fig. 2. Cassino (FR), Rocca Janula angolo sud occidentale dopo il restauro (foto F. Oddi 2023).

A seguito di tali interventi, che hanno previsto il consolidamento, la messa in sicurezza delle murature preesistenti, la riqualificazione e valorizzazione del complesso, sono state realizzate anche ricomposizioni e consistenti ricostruzioni “viste le gravissime condizioni di conservazione e lo stato di rudere del monumento”⁴. Con ricorso quindi, a quello che è stato definito dallo stesso progettista come un “rigoroso metodo di anastilosi”, si è attuato il restauro e consolidamento di quanto restava, riposizionando poi alcuni elementi lapidei caduti e ricostruendo, con pietra locale e malta di calce naturale, le murature mancanti. Tali massicci interventi, seppur realizzati con ricorrenti filari in mattoncini cotti per maggior evidenza dei nuovi paramenti, hanno interessato i lati mancanti dell’antico perimetro murario della rocca e delle ormai inesistenti torri attestate sul muro sud-ovest verso Monte Cassino. Sulle mura volte alla sottostante città di Cassino sono state eseguite la parziale ricostruzione della torretta a pianta quadra e del settore basamentale della scomparsa torre semicilindrica (Fig. 2). Un’incisione stilata sulla cortina muraria esterna vorrebbe alludere all’esistenza di una precedente merlatura (Fig. 3); tale

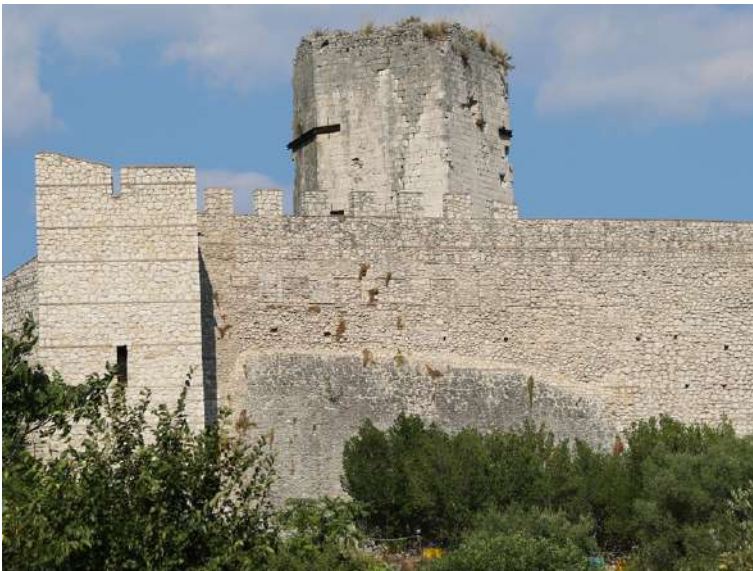
Fig. 3. Cassino (FR), Rocca Janula, incisione che ripropone parte di una merlatura più antica (foto F. Oddi 2023).

scelta, che pretende di osservare filologicamente il palinsesto, stride di fatto con la parziale ricostruzione della merlatura guelfa soprastante e con la terminazione superiore delle torri edificate *ex novo*. Con l’intento, pur comprensibile, di restituire la memoria del luogo, si è di fatto attuata una massiccia ricostruzione che talvolta prescinde da una rigorosa analisi filologica e da un’attenta indagine storico-critica⁵. La scelta di utilizzare un materiale lapideo, analogo all’originale, impiegato in tale quantità seppur cadenzata dai ricorsi in cotto, lascia ampio spazio alle necessarie riflessioni sui criteri adottati di progetto e metodo. L’approccio, peraltro simile ad ulteriori interventi osservabili in tale settore del basso Lazio⁶, appare discutibile al cospetto di quanto oggi osserviamo nell’imponente opera di ricostruzione.

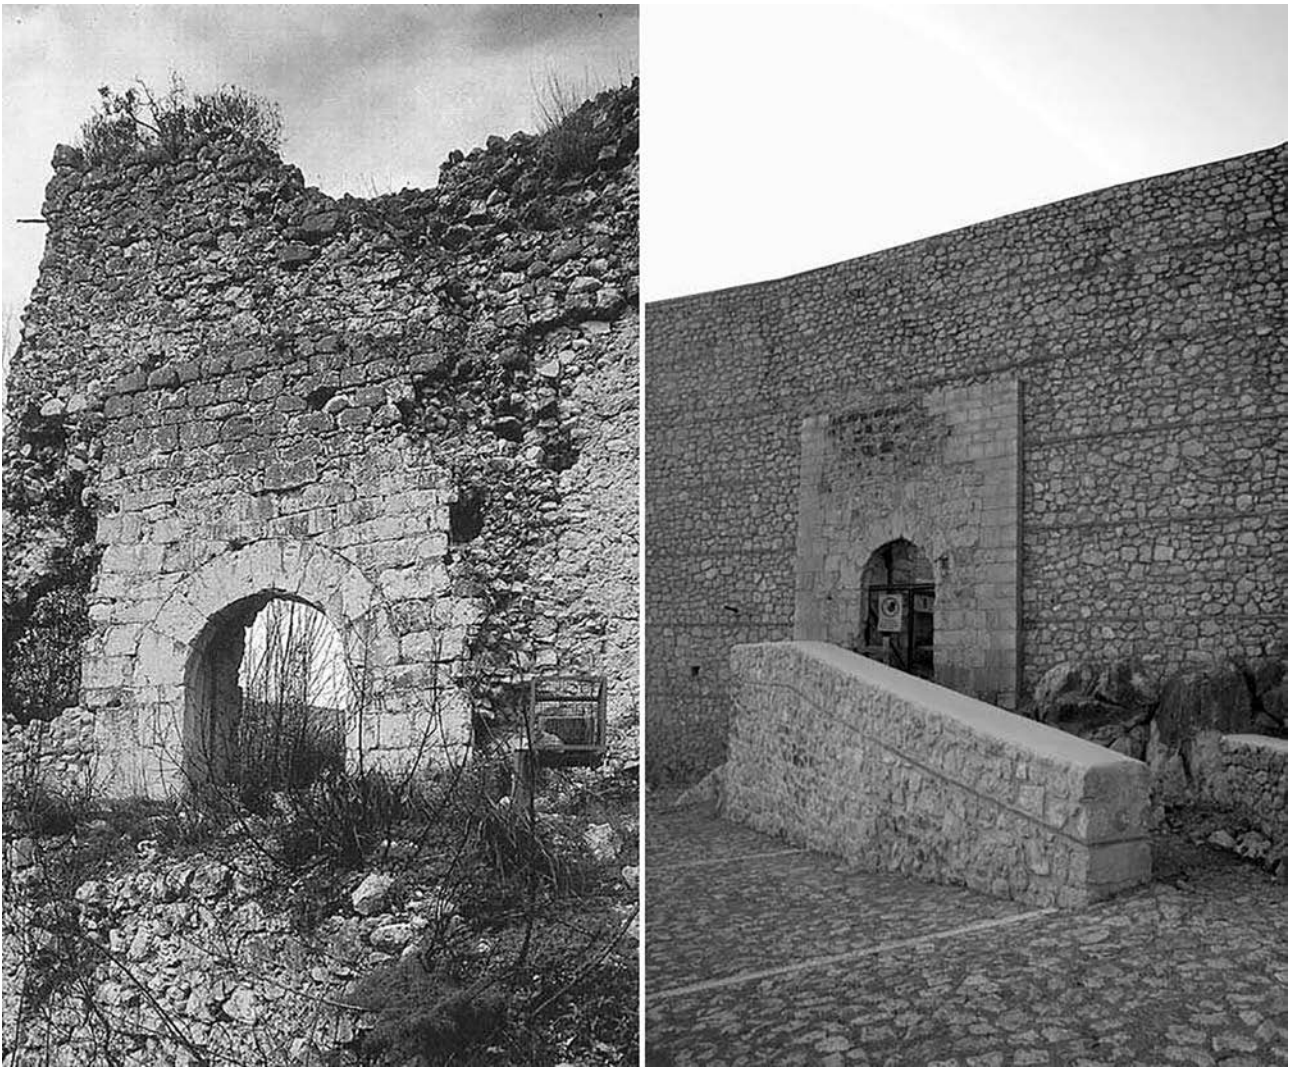
Figg. 4a, 4b. Cassino (FR), Rocca Janula, portale di accesso prima e dopo gli interventi di restauro (foto C. Crova 2013).

fattura superiore, il paramento dell'intero lato d'ingresso demolito e ricostruito con la sola eccezione del portale e di pochi lacerti murari (*Figg. 4a, 4b*).

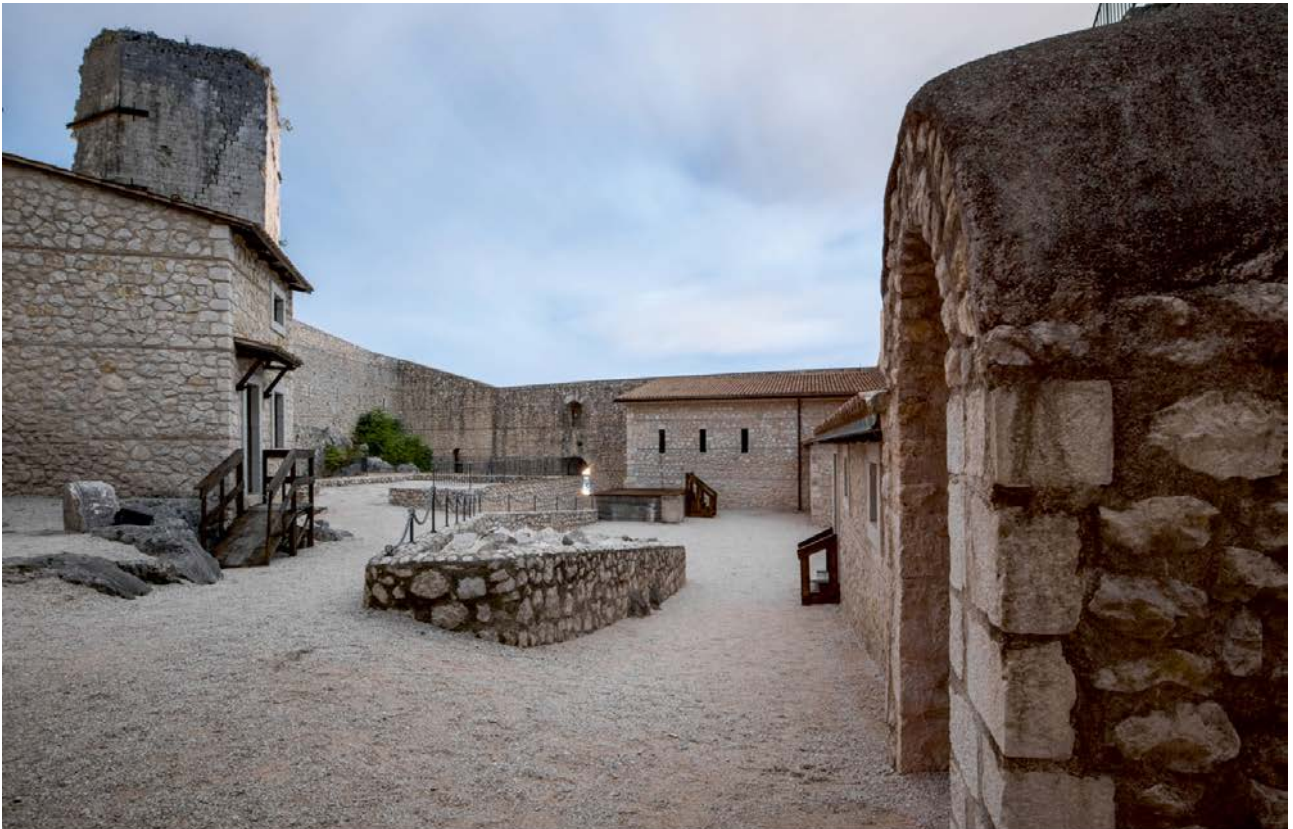
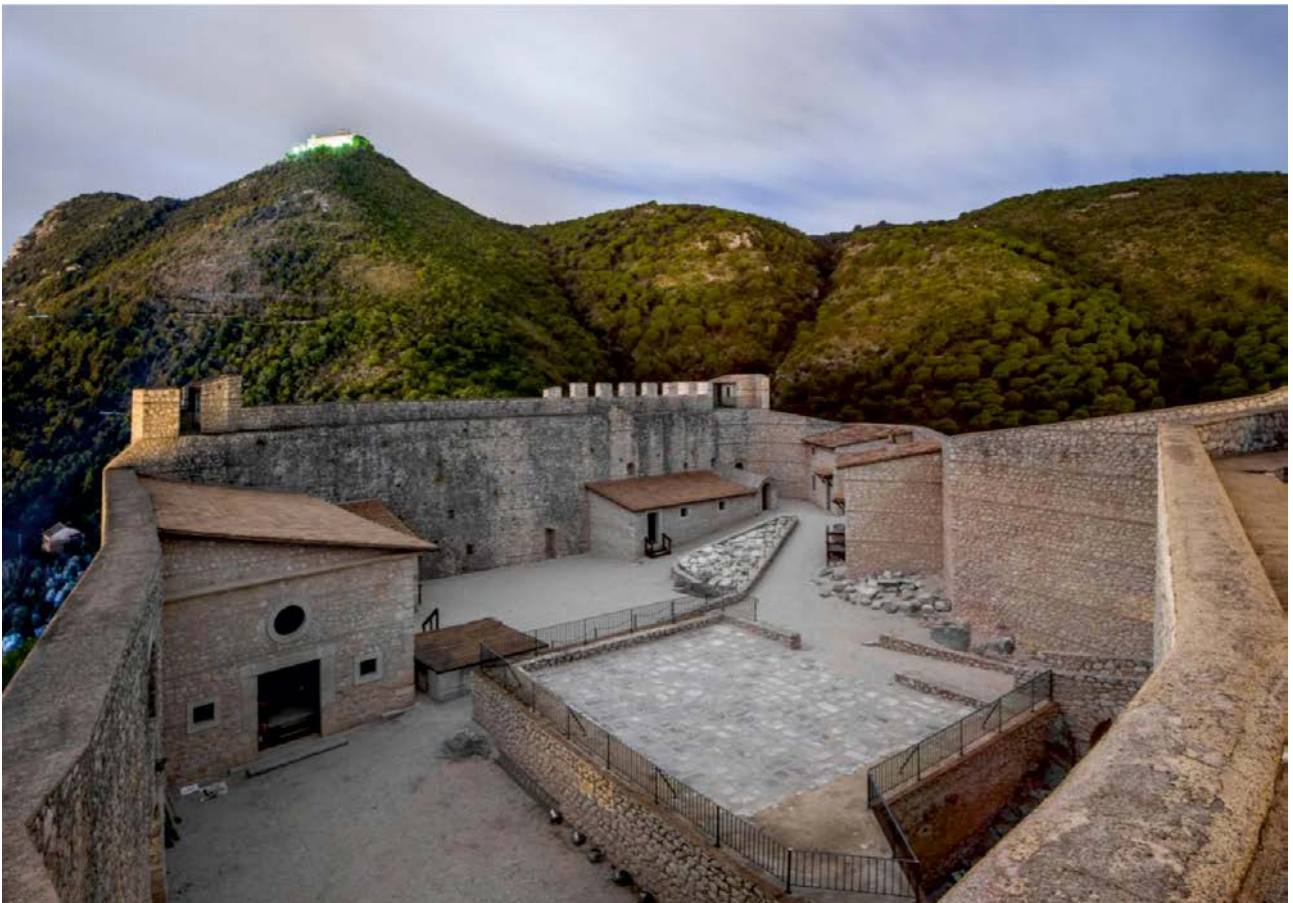
Figg. 5a, 5b. Cassino (FR), Rocca Janula, viste dell'interno, <<https://livingciocriaria.it/destination/cassino/attivita/rocca-janula/>>; <<https://www.tuttocassino.it/arte-e-storia/rocca-janula/>> [02/11/2023].

Pressoché integrale risulta anche la ricostruzione degli ambienti interni, che nell'insieme restituiscono un'immagine falsata (Figg. 5a, 5b). In sintesi, come sopra evidenziato, negli interventi si è optato per
